Parrocchia San Sebastiano  
Navelli, AQ

## Inaugurazione Chiesa di S. Maria in Cerulis

# INTERVENTI DI RISANAMENTO

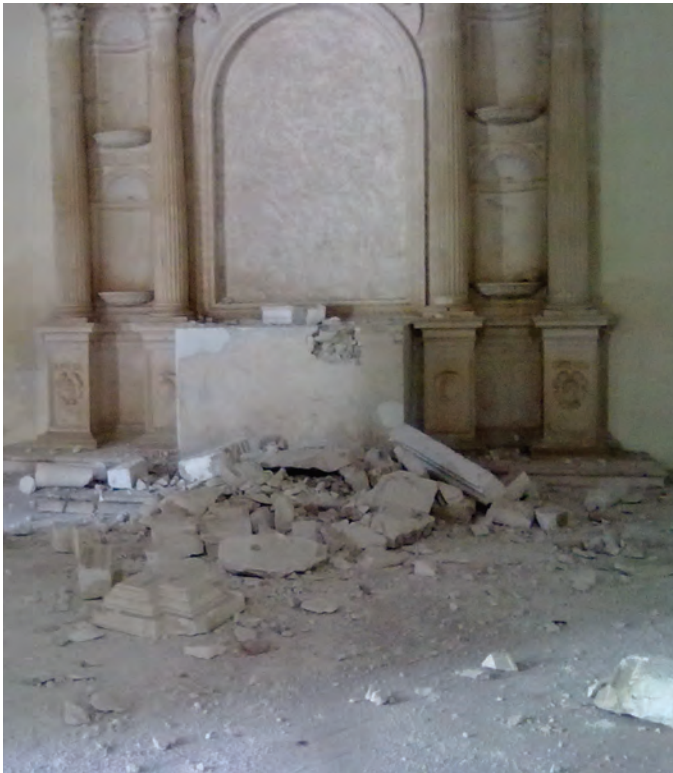
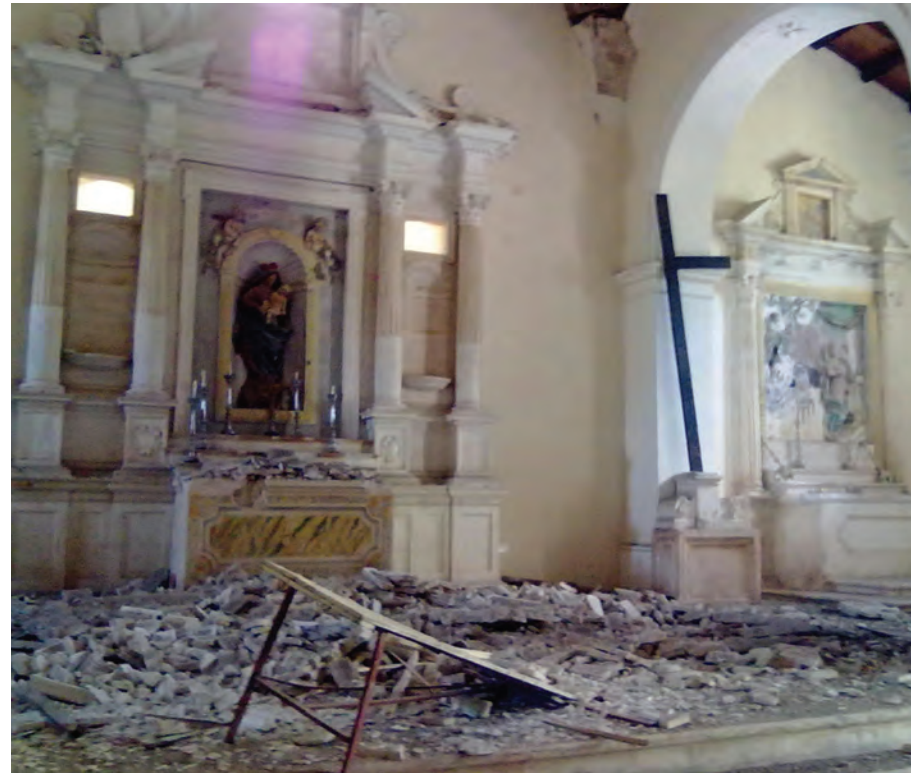
2012\_ Stato di fatto post-sisma

danni da traumi meccanici e crolli

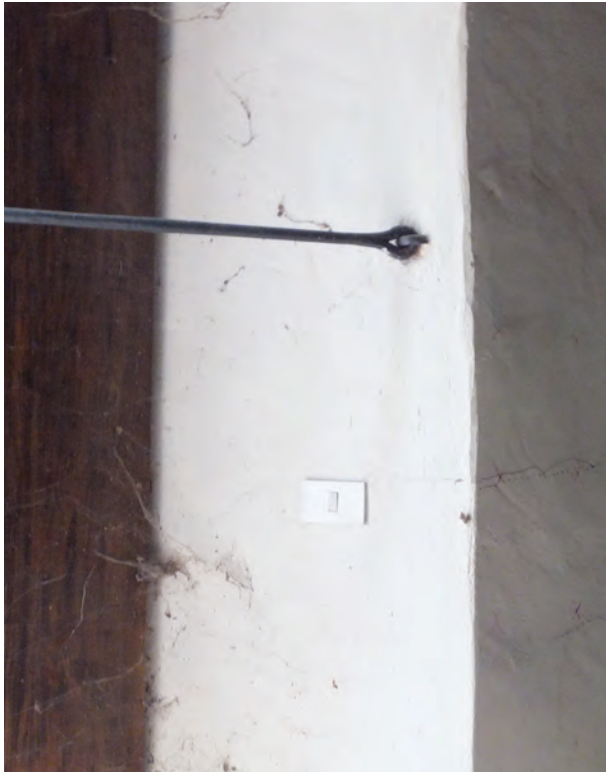
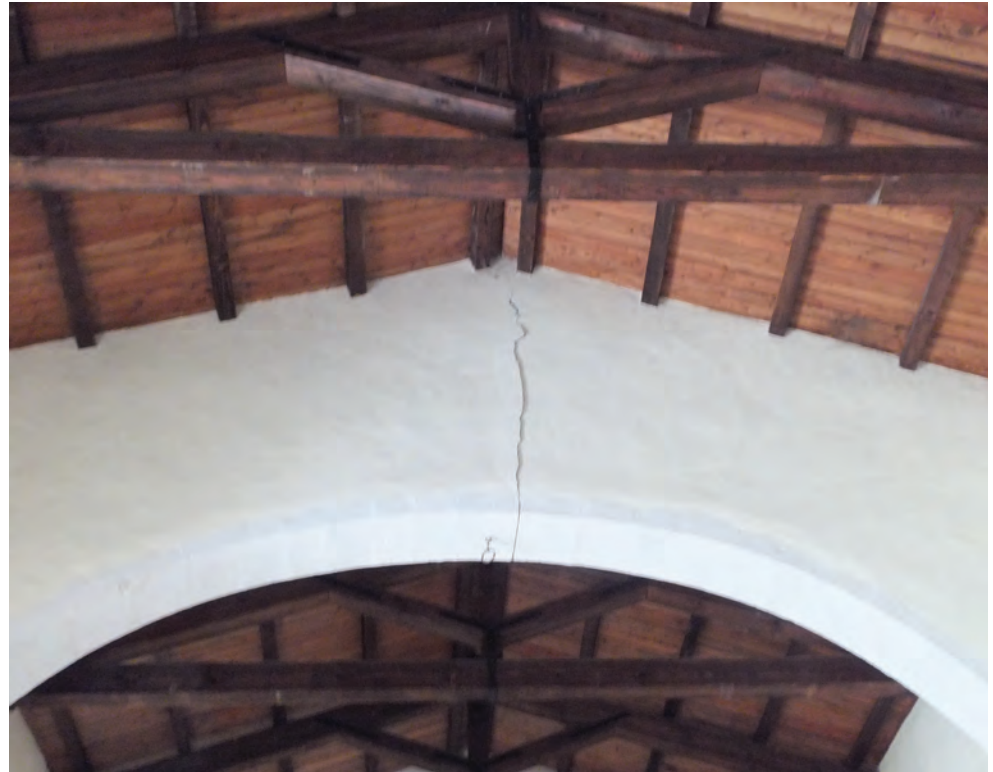
Lesioni strutturali

danni da traumi meccanici

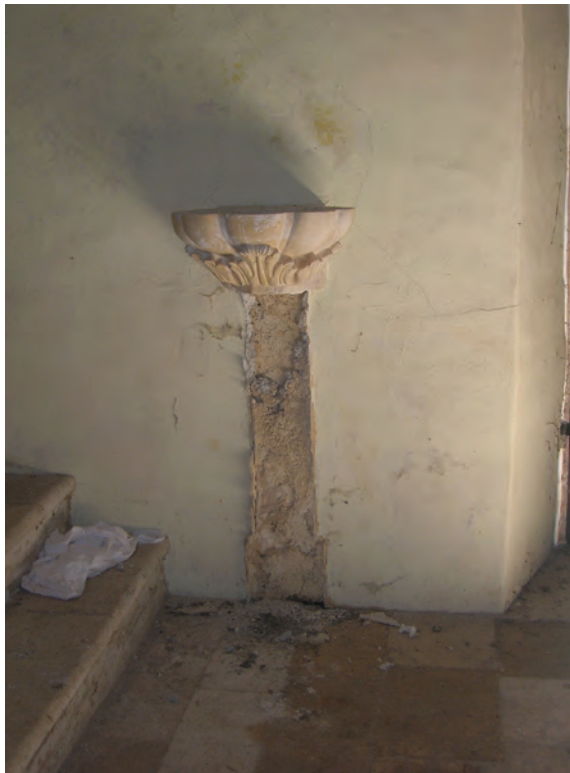
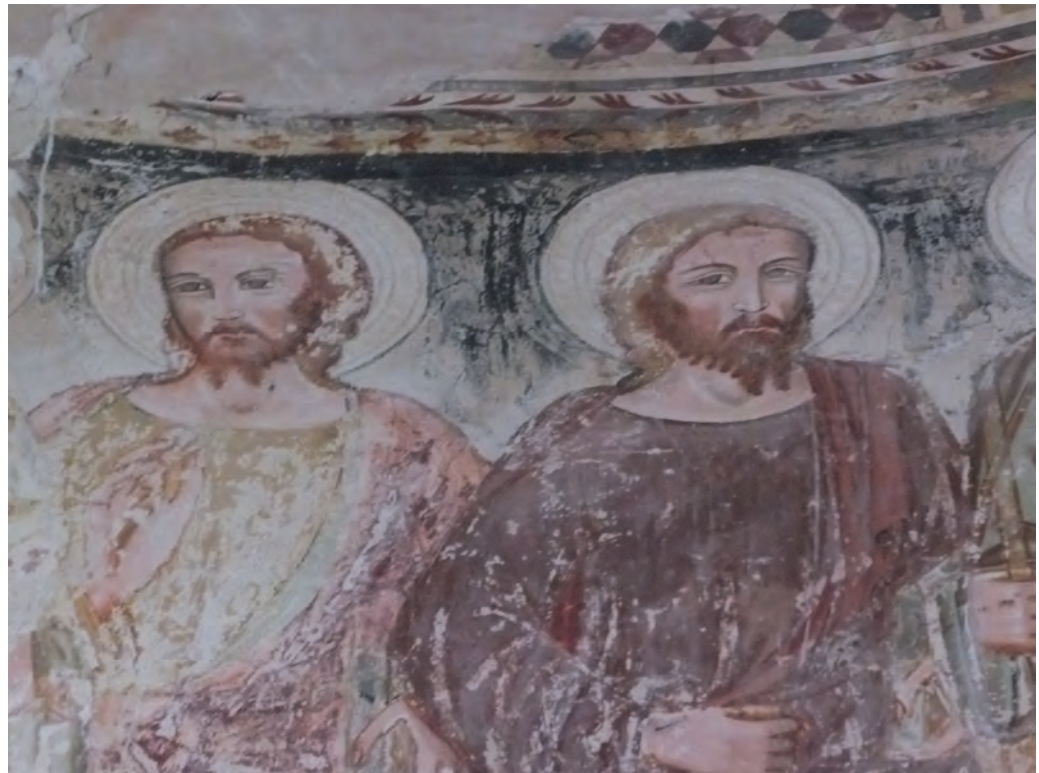
Stato di fatto\_ affreschi ed opere

furto\_ danni da traumi meccanici e infiltrazioni umide

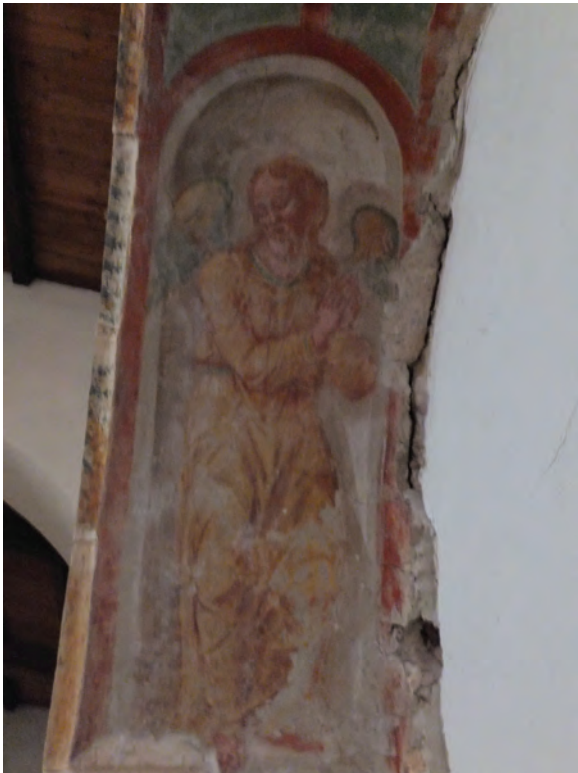
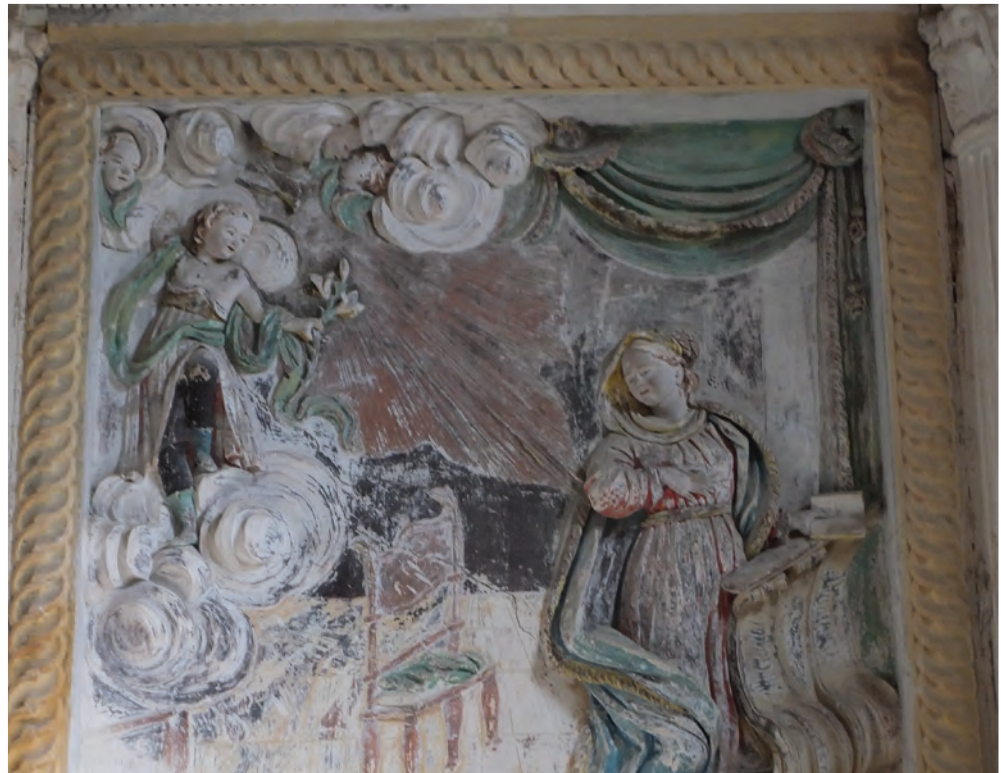
Stato di fatto\_ affreschi ed opere

danni da traumi meccanici e infiltrazioni umide

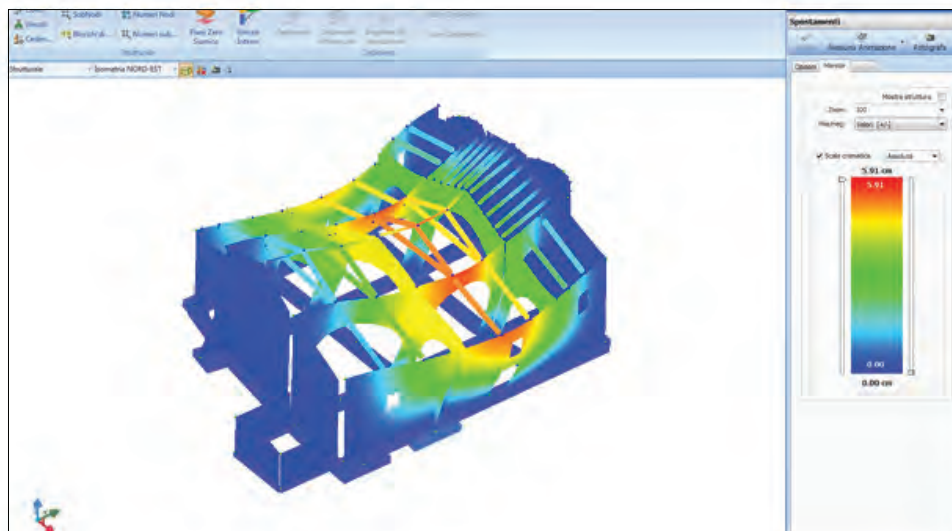
Calcolo ante-operam

stato di fatto

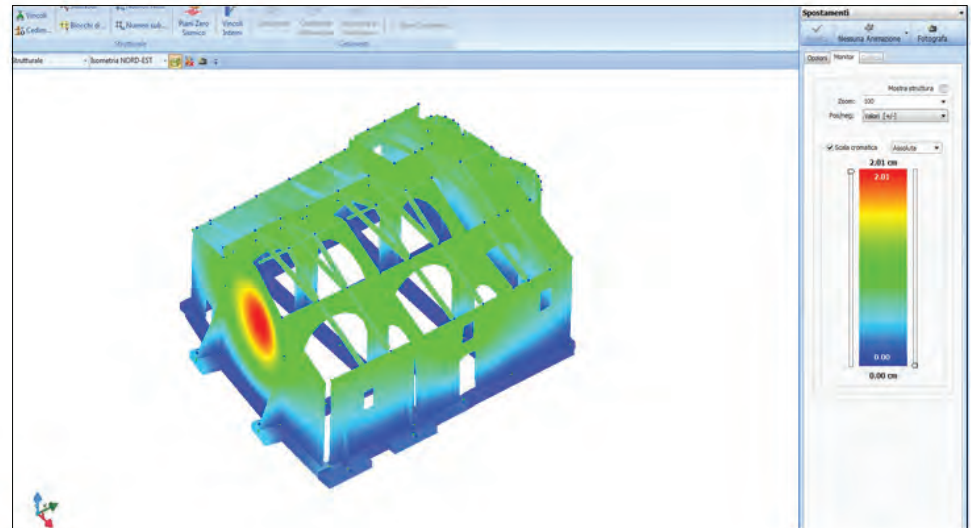
Calcolo post-operam

il valore ottenuto dell'incremento di  $\zeta E$  pari a 0,29 è largamente superiore a quello richiesto dalla norma, ovvero non minore di 0,1

stato di progetto
