Parrocchia San Sebastiano  
Navelli, AQ

## Inaugurazione Chiesa di S. Maria in Cerulis

# INTERVENTI DI RISANAMENTO

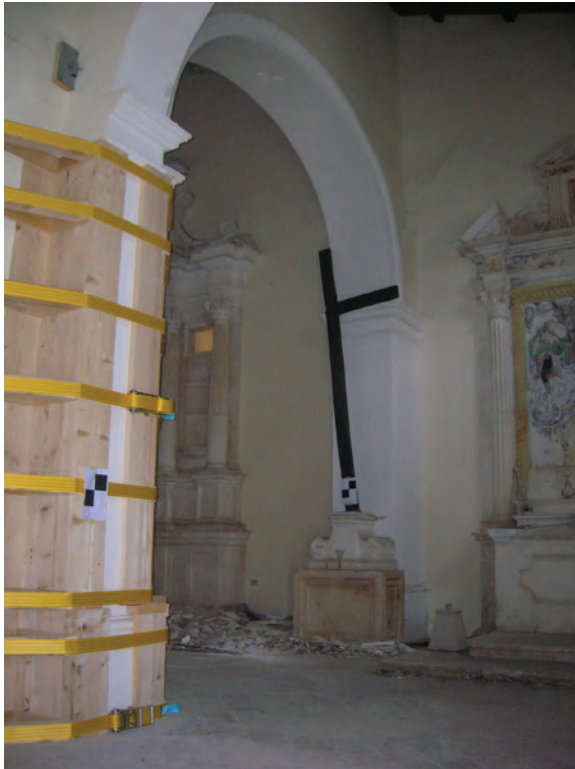
2012\_ Intervento vigili del fuoco

cerchiatura colonne \_ tiranti

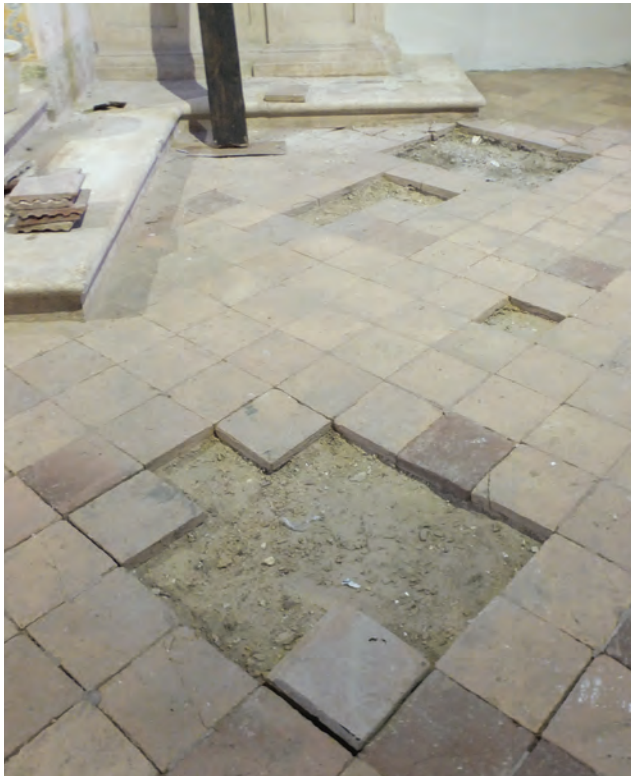
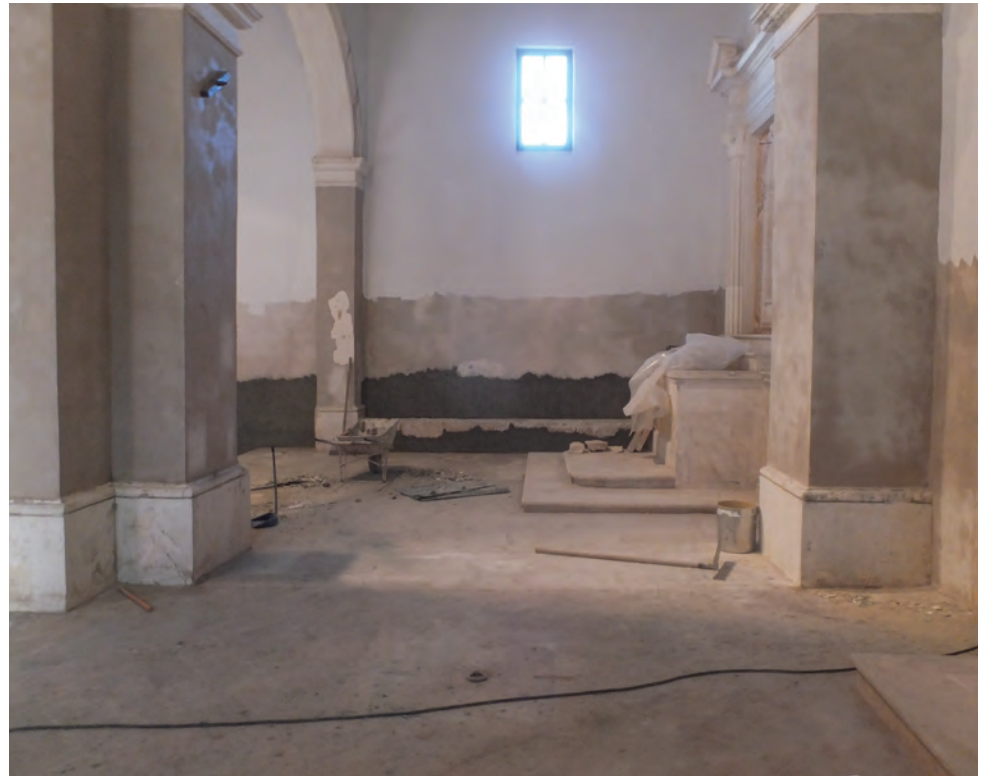
## Pavimentazione

zona presbiteriale\_pavimentazione in pietra regolare disposta a maglia quadrata

# Rifacimento

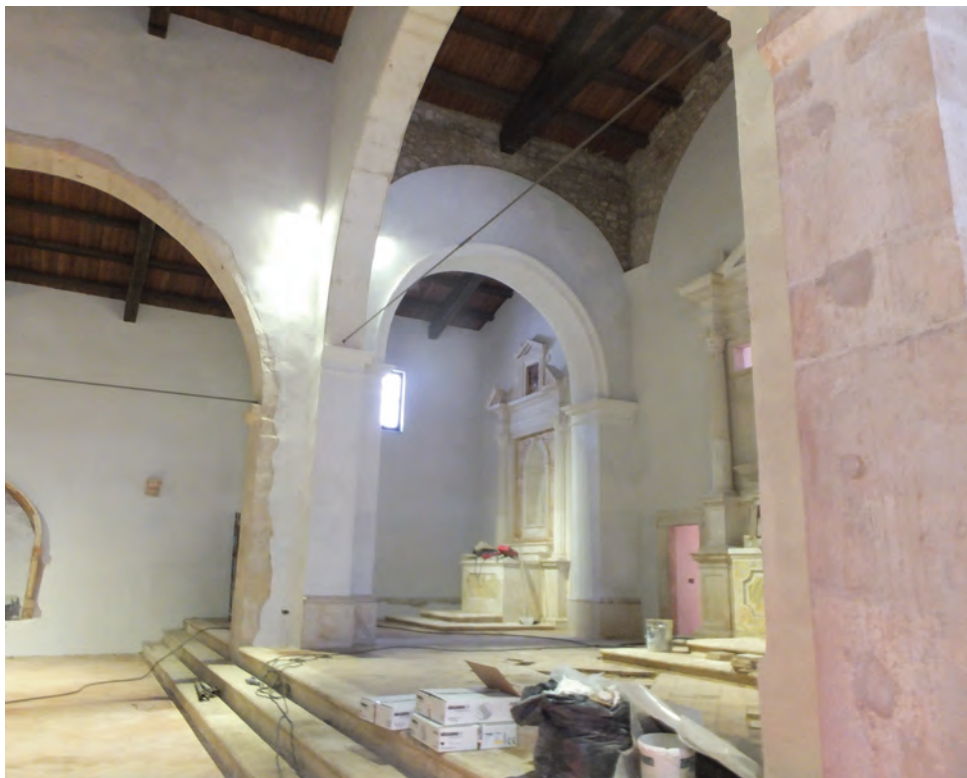
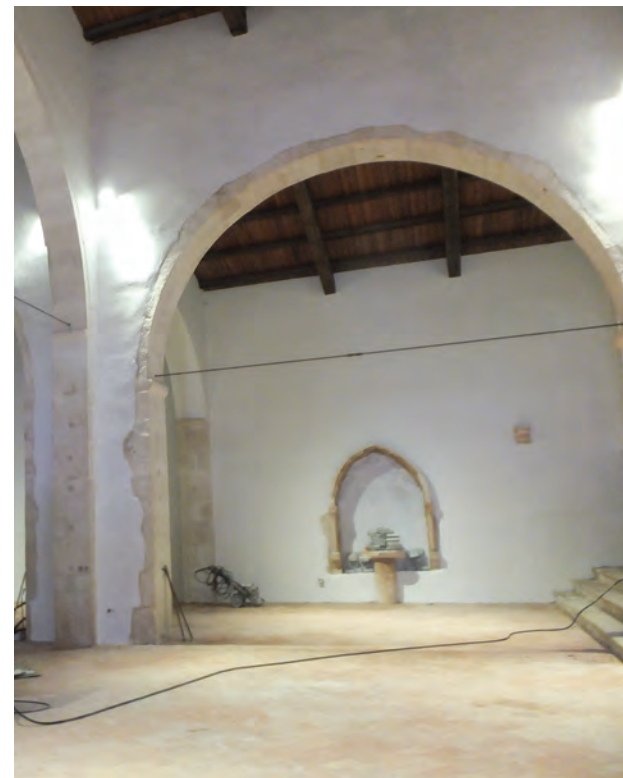
## Pavimentazione

abside maggiore\_blocchi in cotto di forma rettangolare

# Rifacimento

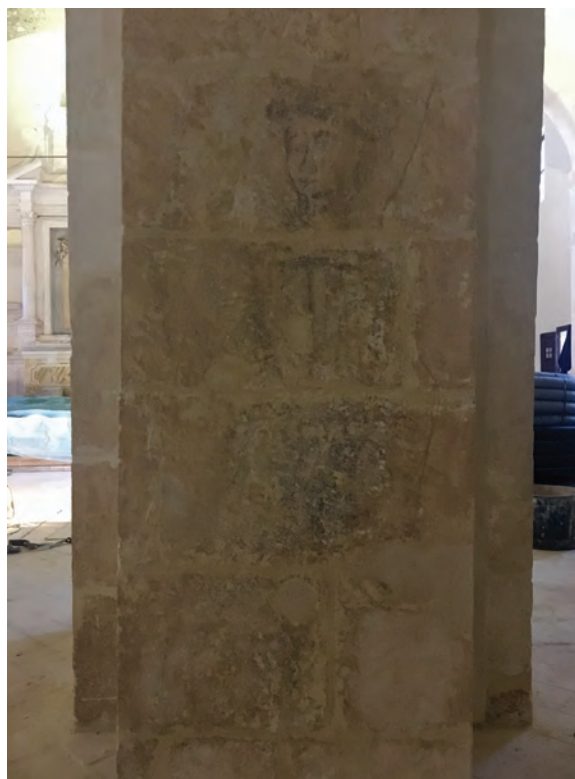
pilastrini a croce

ritrovamento di un disegno preparatorio su una colonna
